外壁調査報告書

*****マンション
20XX年MM月DD日 実施

株式会社ドローン・フロンティア
20XX年MM月DD日 初版

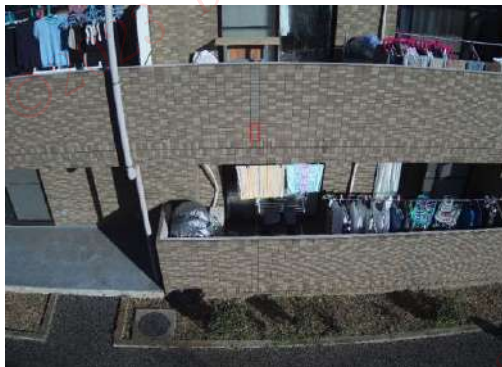
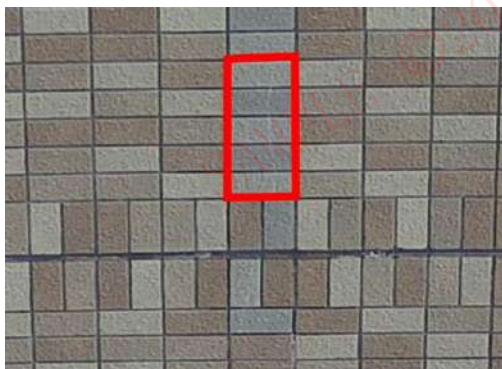
■No. 0812

状態	可視カメラで検出
部位	タイル
現象	ひび割れ
集計	5 枚

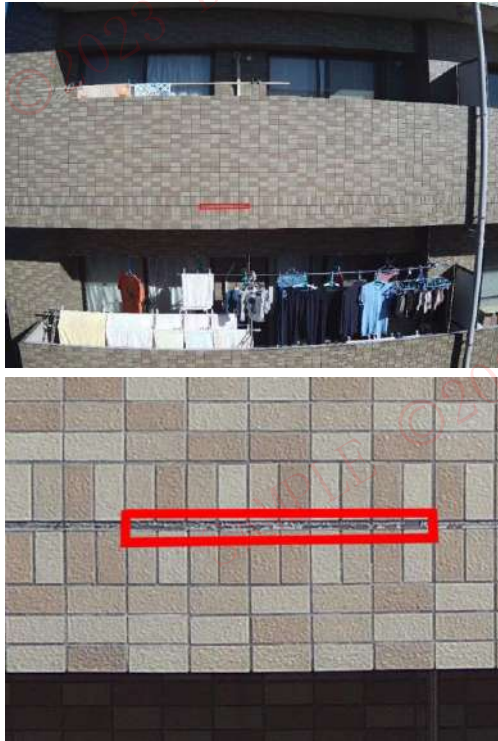
■No. 0835

状態	可視カメラで検出
部位	シーリング
現象	ひび割れ
集計	57 cm

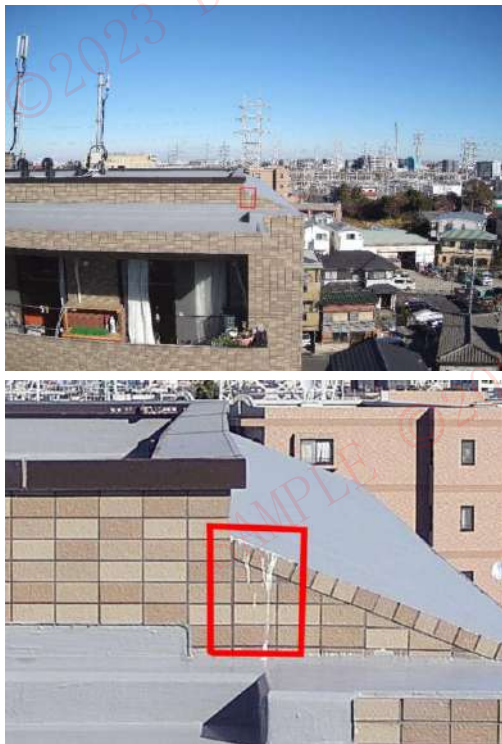
■No. 1240

状態 可視カメラで検出

部位 タイル

現象 エフロレッセンス

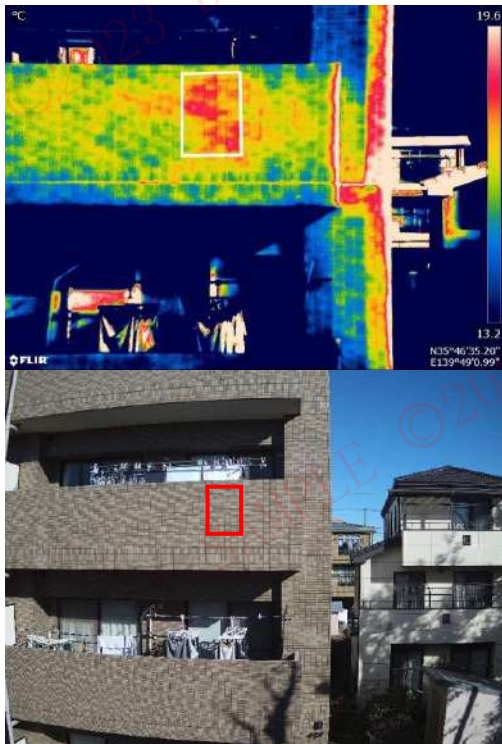
■No. 0069

状態	赤外線カメラで検出
部位	タイル
現象	浮き
集計	10 枚

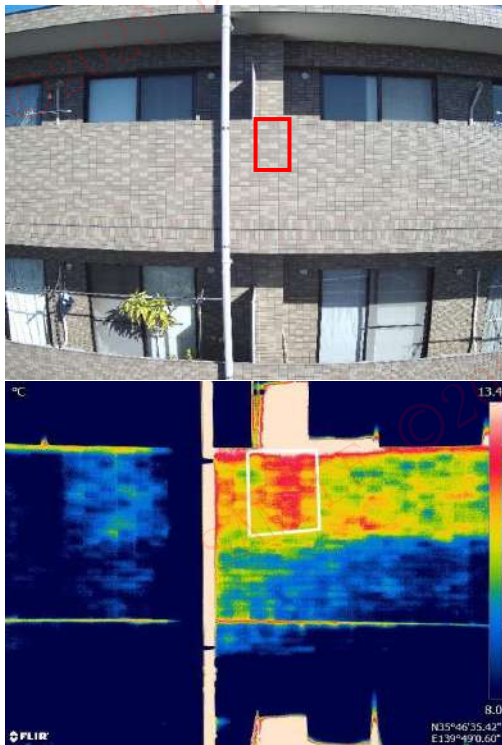
■No. 0327

状態	赤外線カメラで検出
部位	タイル
現象	浮き
集計	6 枚

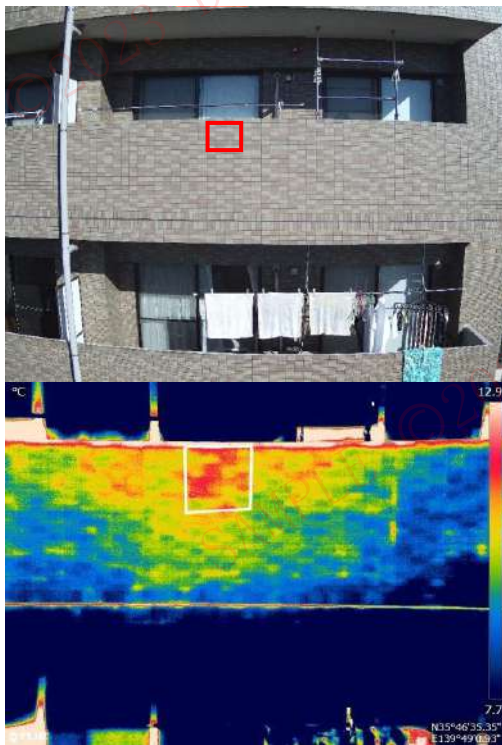
■No. 0520

状態	赤外線カメラで検出
部位	タイル
現象	浮き
集計	4枚
